共同点検関連資料 (相模出張所) 【茅ヶ崎市】

国土交通省
関東地方整備局

共同点検の位置

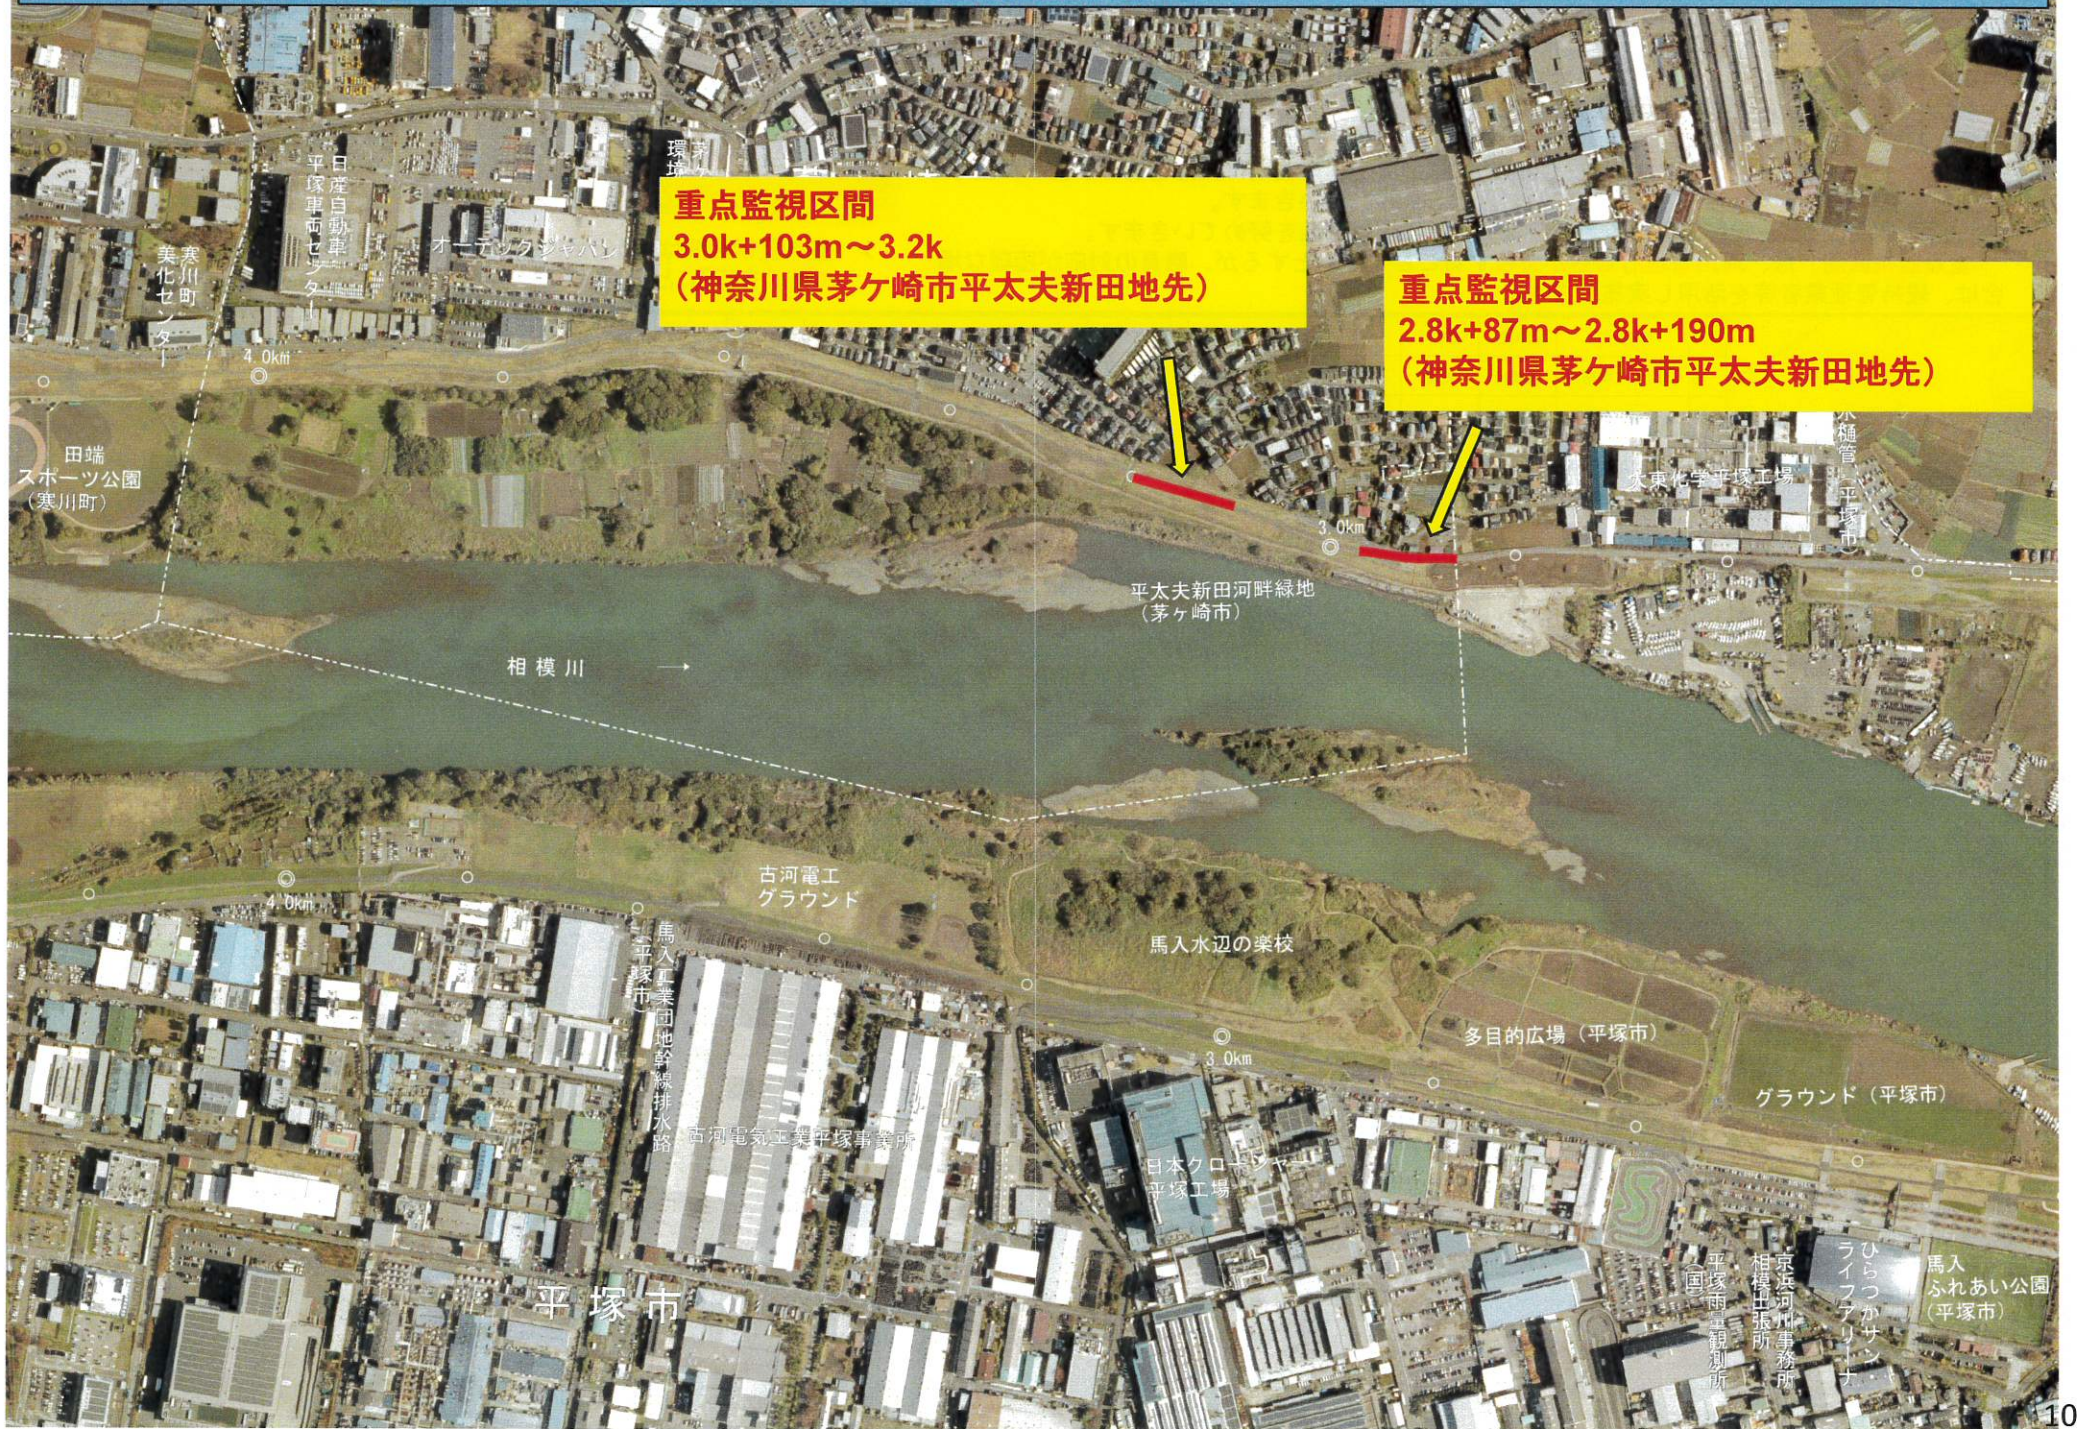
重点監視区間
3.0k+103m~3.2k
(神奈川県茅ヶ崎市平太夫新田地先)

重点監視区間
2.8k+87m~2.8k+190m
(神奈川県茅ヶ崎市平太夫新田地先)

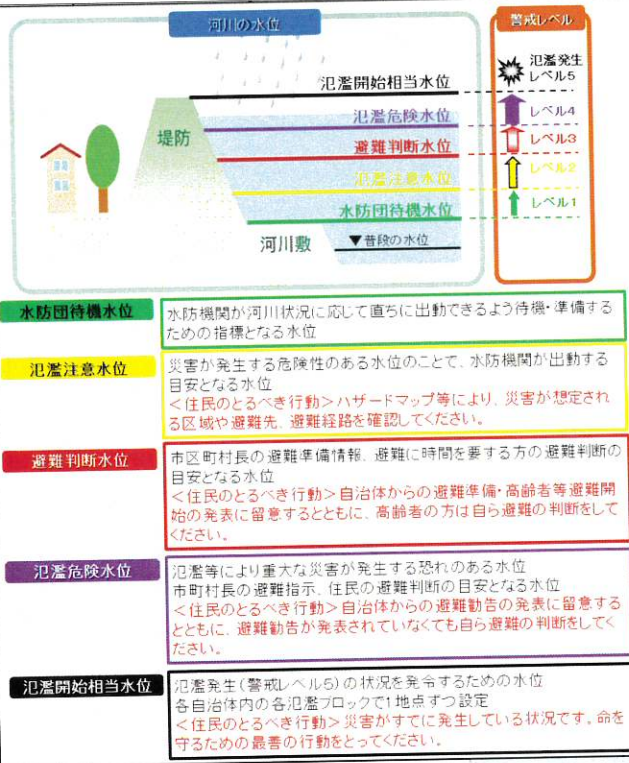
基準水位設定概要図（相模出張所管理）

●洪水時において、予め定められた水位観測所における水位観測所「基準水位観測所」について、災害発生の危険度に応じた基準水位のことで、それぞれの水位に応じて、下に示したとるべき行動をしてください。

河川名	観測所地点	零点高	水防団待機水位	氾濫注意水位	避難判断水位	氾濫危険水位
相模川	神川橋	TP+0.00m	4.50m	5.50m	7.80m	8.70m

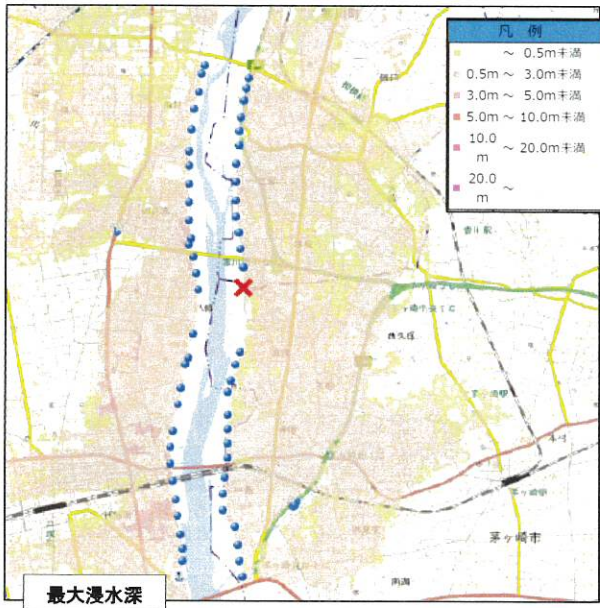
相模川流域 浸水リスク情報図 (茅ヶ崎市)

茅ヶ崎市の氾濫ブロック内(左岸3.0k~4.0k)における氾濫開始相当水位設定箇所である左岸4.0k付近から氾濫した場合の浸水リスク情報として、想定最大規模における最大浸水深、洪水到達時間、浸水継続時間は以下のとおりです。
