共同点検関連資料 (相模出張所) 【平塚市】

共同点検の目的

共同点検の位置

重要水防箇所評価概要

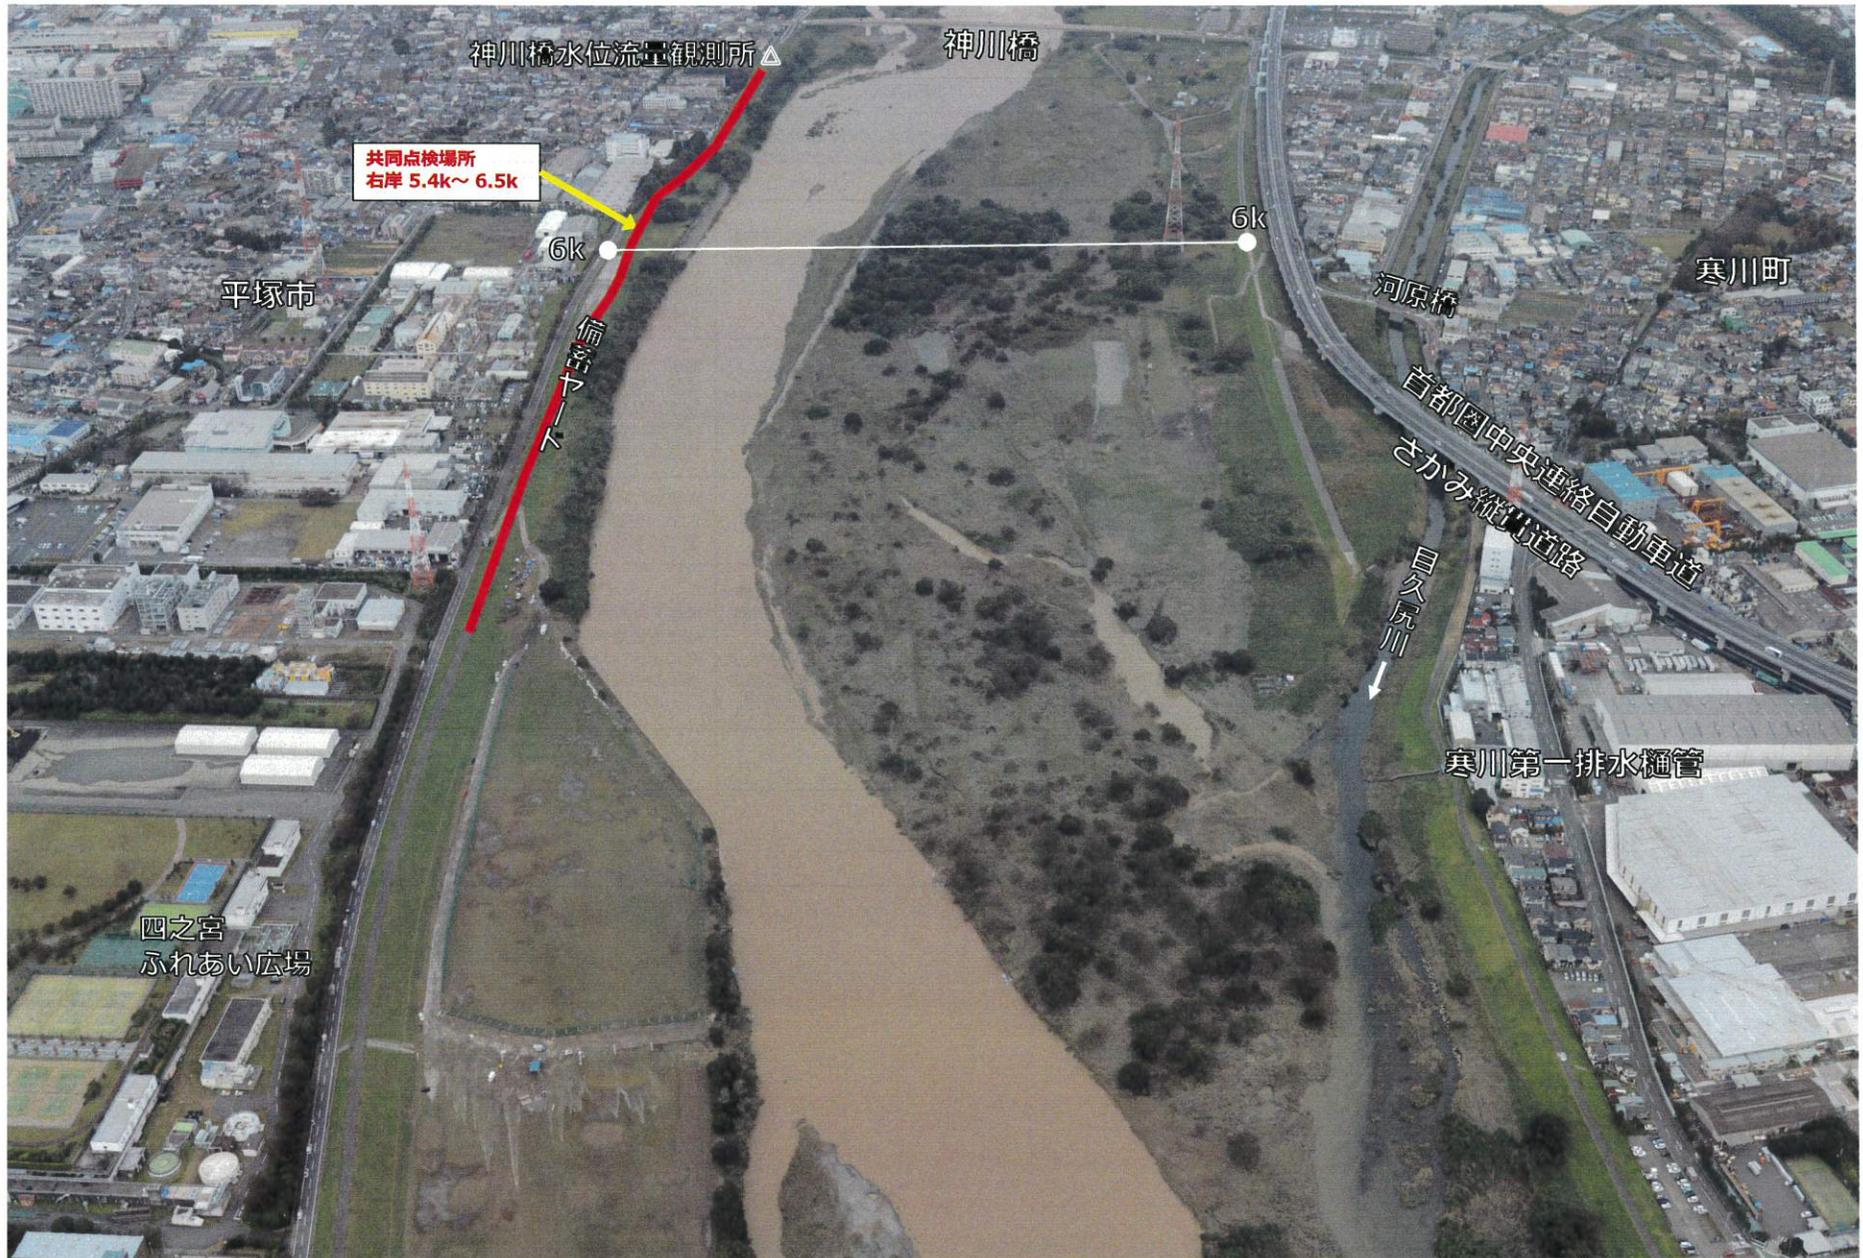
河口から6km付近

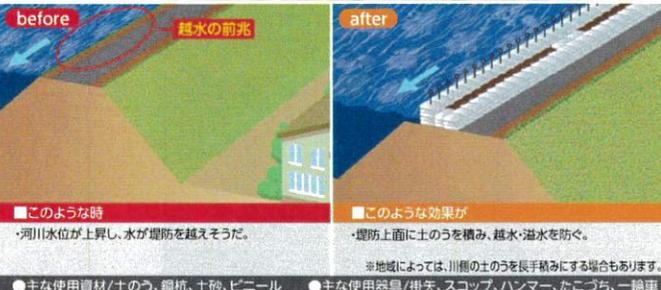
<h3>積み土のう工</h3> <p>目的：洪水によって堤防が沈下した場合や増水する速さが著しく、河川水が堤防を越える恐れがあるときに、越水を防ぐ工法です。</p>

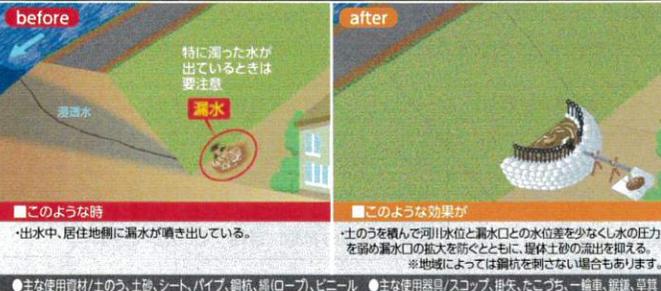
<h3>月の輪工</h3> <p>目的：増水中に、堤防の居住地側に漏水により水が噴き出し、その漏水口が拡大されるのを土のうを積んで水を溜め、その水圧（河川水位と漏水口の水位差を縮小）で堤体土砂の流出を抑える工法です。</p>

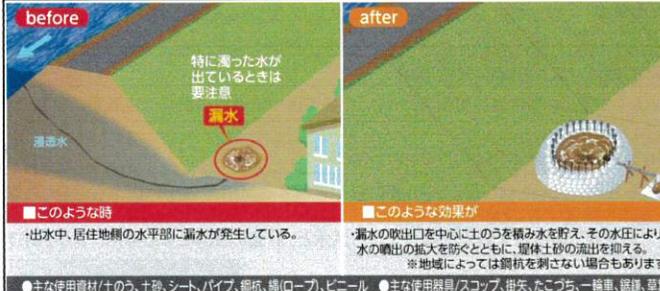
<p>●主な使用資材/土のう、土砂、シート、パイプ、鋼杭、縄(ロープ)、ビニール ●主な使用器具/スコップ、掛矢、たこづち、一輪車、鍬、草蓆</p>	<h3>釜段工</h3> <p>目的：増水中に堤防近くの居住地側平場に漏水が発生しているのを、老衰の噴出口を中心に土のうを積み水を溜め、その水圧（河川水位と漏水口の水位差を縮小）により堤体土砂の流出を抑える工法です。</p>

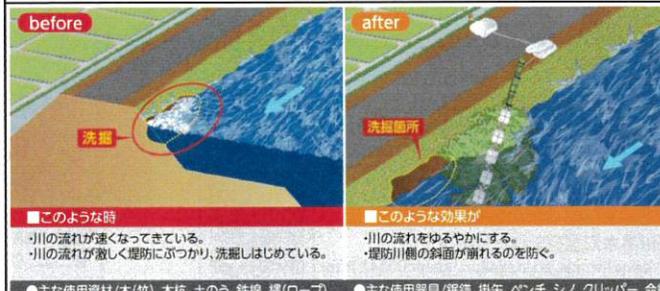
<p>●主な使用資材/シート、竹、木杭、土のう、縄、ロープ ●主な使用器具/鍬、掛矢、縄通し金具、シノ</p>	<h3>木流し工</h3> <p>目的：急流部において流水を緩和し、堤防の川側、河岸が崩れるのを防ぐ工法です。また、還流部では波かけの防止にも使われます。</p>

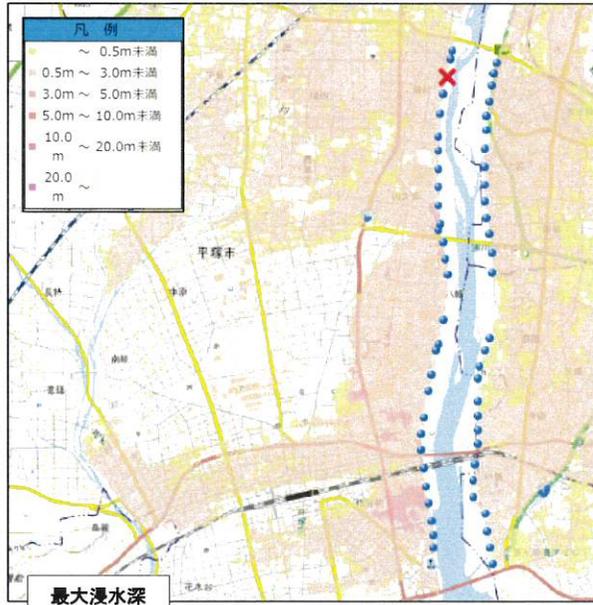
相模川流域 浸水リスク情報図 (平塚市②)

平塚市の氾濫ブロック内(右岸0.4k~6.6k)における氾濫開始相当水位設定箇所である右岸6.2k付近から氾濫した場合の浸水リスク情報として、想定最大規模における最大浸水深、洪水到達時間、浸水継続時間は以下のとおりです。
